銅屋根の耐久性能について

銅板の穴あき現象について

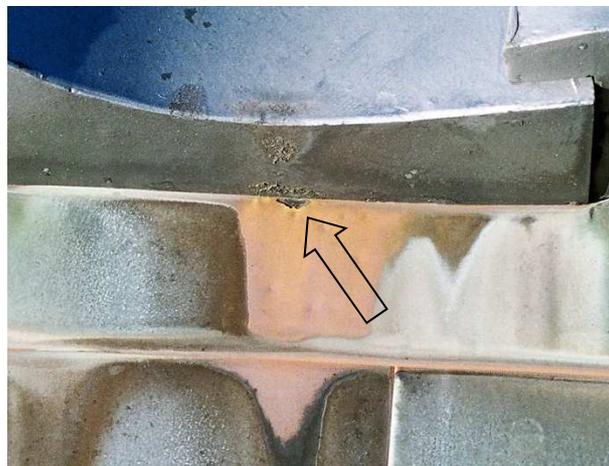
写真 1

銅が酸性雨で腐食し、穴あきが発生すると指摘されて久しい。しかし、この現象は瓦屋根における銅製軒樋と、腰葺きにおける瓦と銅板葺きの接触部に限定されます。(写真 1 参考) この原因は瓦の中央で雨水が集中し、しかも落差があることで形成された酸化皮膜が剥離し、新たな皮膜が形成されなくなるために起こる現象(エロージョン現象)です。また、瓦や釉薬から溶出する成分にも大きく影響するといわれています。この銅の腐食が酸性雨によるものであるならば、全面銅板一文字葺きの屋根でも同様に穴あき現象が起こるはずですが。

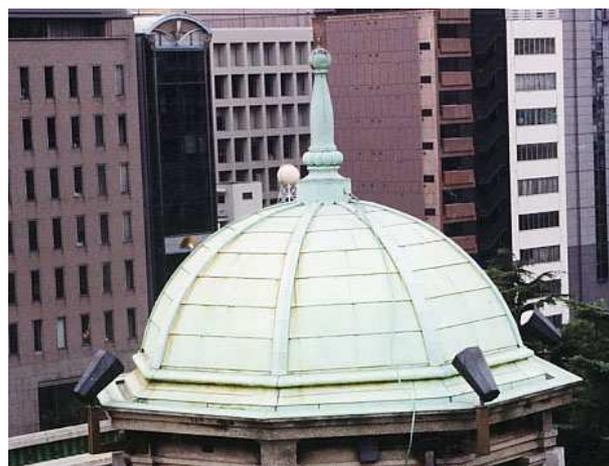
写真 2 は平成 14 年にリニューアルされた大阪市中央公会堂の銅板葺きの塔屋の写真です。1918 年に板厚 0.35 mm で施工されてから 80 年以上経過した屋根は、安定した天然の緑青に覆われ、まったく腐食はありませんでした。この様に**屋根全体が銅板で施工された場合、腐食による穴あきは発生していません**。このことより、腐食現象は酸性雨による影響より使用法によるものであると考えられます。これを防ぐ方法とし、現在では瓦と接する部分を 2 重葺きにする工法や、板厚を上げるなどの施工法が提案されています。
