銅屋根の耐久性能について

銅板の穴あき現象について

酸性雨に対する銅屋根の耐久性能

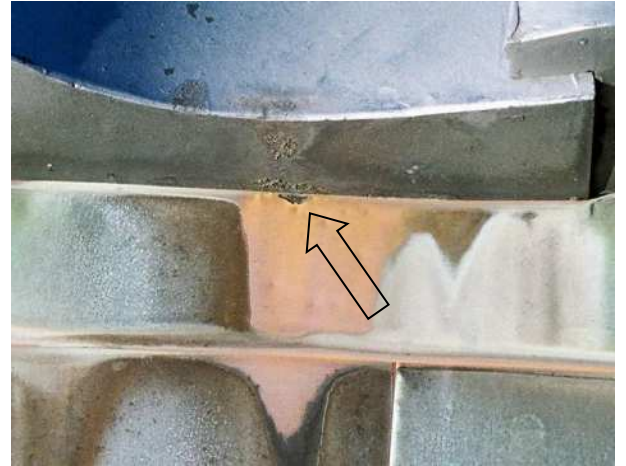
写真 1

銅が酸性雨で腐食し、穴あきが発生すると指摘されて久しい。しかし、この現象は瓦屋根における銅製軒樋と、腰葺きにおける瓦と銅板葺きの接触部に限定されます。(写真 1 参考) この原因は瓦の中央で雨水が集中し、しかも落差があることで形成された酸化皮膜が剥離し、新たな皮膜が形成されなくなるために起こる現象(エロージョン現象)です。また、瓦や釉薬から溶出する成分にも大きく影響するといわれています。この銅の腐食が酸性雨によるものであるならば、全面銅板一文字葺きの屋根でも同様に穴あき現象が起こるはずですが。

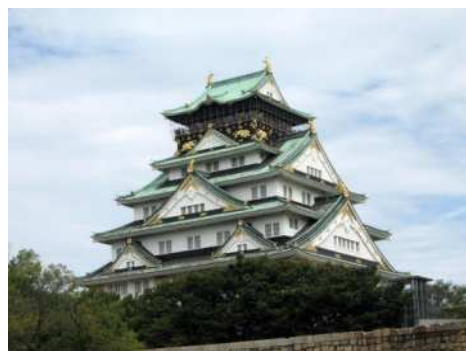
大阪城天守閣（有形登録文化財）

昭和5年に市民の寄付で再建された大阪城天守閣の屋根には、板厚約0.6mmの銅板瓦が葺かれていました。平成7年から9年にかけて大規模な改修工事が行われ、緑青鮮やかな銅板瓦（丸瓦、平瓦）は約55,000枚すべてを一旦撤去し、約9割が清掃・修復のうえ再利用されました。太平洋戦争では屋根に焼夷弾が命中したと伝えられていますが、約70年使用された材料の多くが再度屋根に使用されています。

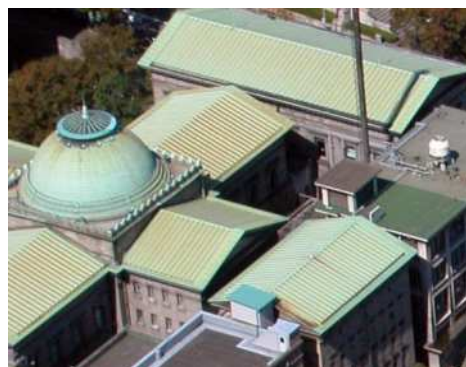
大阪府立中之島図書館（国指定重要文化財）

1904年（明治37年）に住友家の寄付で建設された大阪府立中之島図書館は、大阪市中央公会堂や日本銀行大阪支店などと並んで、大阪の代表的な歴史建造物です。設計は大正、昭和の建築界に大きな影響を与えた野口孫市で、ドーム屋根は銅板一文字葺きで、切妻屋根は銅板瓦棒葺きで施工されています。100年以上経過した現在も、その美しい緑青色屋根は大阪の歴史建築物のシンボルの一つとなっています。
